CAIPCALP Batey Bienvenido

Informe visita técnica

Asunto : **Informe visita de reconocimiento, inspección y cuantificación de las condiciones del CAIPACLP- Batey Bienvenido**

INFORME DE SEGUIMIENTO Y SUPERVISIÓN DE PROYECTO

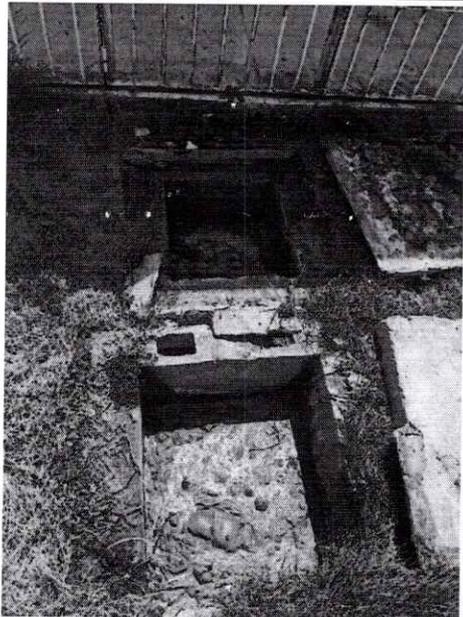
Ilustración. Registros obstruidos

1. **PTAR**, lo primero que se debe hacer es inspeccionar las condiciones actuales del filtrante existente, para confirmar si el rebose de la PTAR se debe a baja capacidad de infiltración del terreno o a obstrucciones del filtrante. Adicionalmente se debe limpiar y dar mantenimiento a toda la red de drenaje y registros sanitarios.

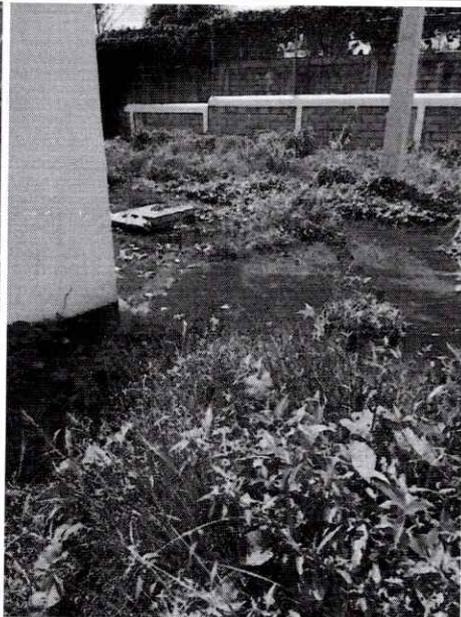
El problema mas preocupante del recinto es la condición del sistema de drenaje de aguas residuales y sus estructuras. La planta de tratamiento de aguas residuales PTAR esta completamente llena, rebosándose fuera de la cámara gran parte del agua de manera superficial. Esto tiene todo el terreno circuncidante como una laguna pantanosa, con olor desagradable y criaderos de mosquitos.

Ilustración . Inundación del patio por aguas residuales.

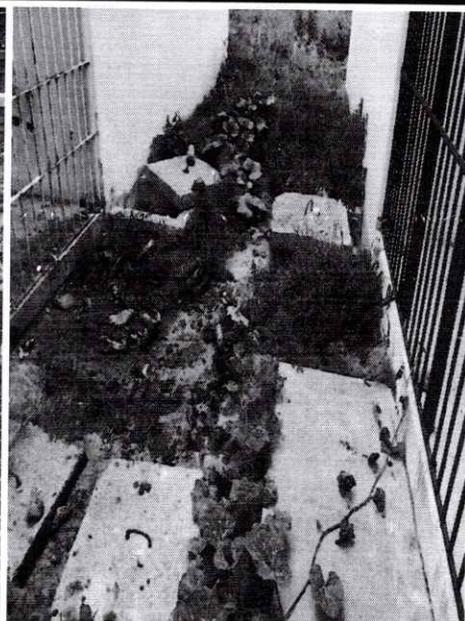
Ilustración .Rebose de los registros por obstrucciones en la red.

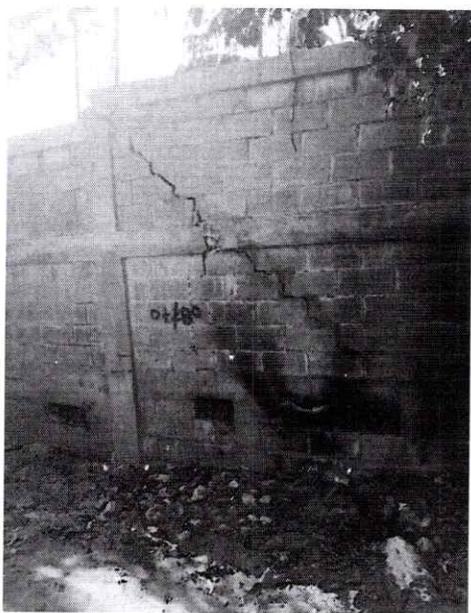
Gran parte de la verja perimetral del centro se encuentra sin alambre tipo trinchera y cubierta de hiedra y malezas, como también el careteo exterior esta totalmente obstruido por maleza y con terreno irregular que no se puede

Ilustración. Verja exterior Del recinto

3. Sustituir tramo principal de la línea de agua potable que esta en 2'' y debe ser de 3''.
4. **Verja exterior**. Demoler tramo de verja que se está cayendo para reconstruirlo, colocar alambre trinchera en aquellas zonas que no tiene.

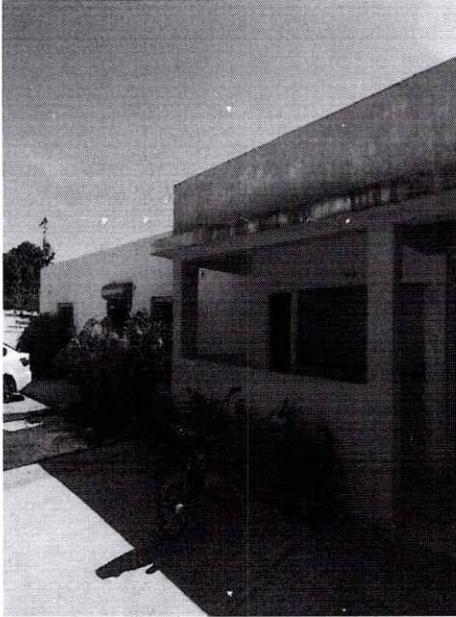
Ilustración 1. Edificio administrativo, requiere colocación de pintura.

5. Dar retoques de pintura en todas las áreas tanto interior como exterior.
6. Sustituir todos los llavines de las puertas, las mayorías no tienen llaves y/o están rotos.

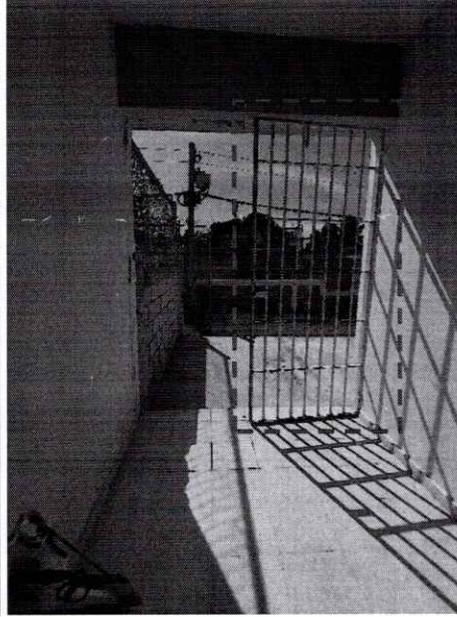
Ilustración 2. Cerrar en muro la parte resaltada con un recuadro y el otro paño colocar una puerta en hierro.

9. Cerrar hueco en lateral derecho en el pasillo del edificio administrativo.
10. Cerrar el paño fijo que da acceso al área de lavandería y el otro paño que queda abierto colocar una puerta en hierro del edificio administrativo.

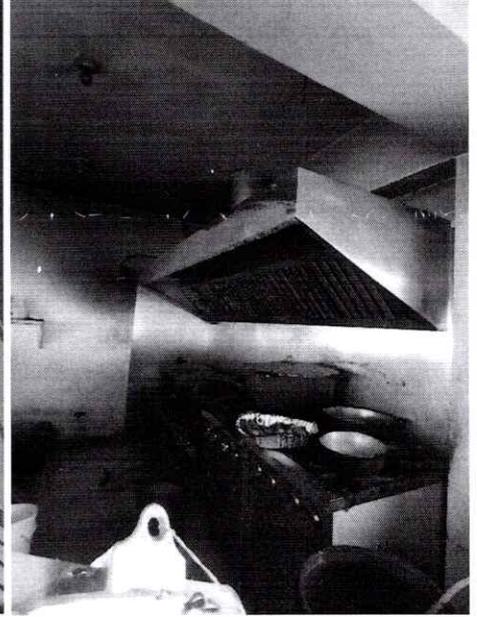
En el área de la cocina, el sistema de drenaje sanitario del fregadero presenta fuga de agua y esta cae en su parte inferior haciendo que el piso se mantenga mojado cada vez que este es utilizado. La campana de extracción nunca ha funcionado causando problemáticas como concentración de humo y grasa en muros y techos.

Ilustración 3. Cambiar campana y colocación de pintura al área de cocina.

7. Sustituir campana de extracción de la cocina.
8. Enviar al centro una brigada de eléctricos para levantar los problemas y brindar una solución con su presupuesto.

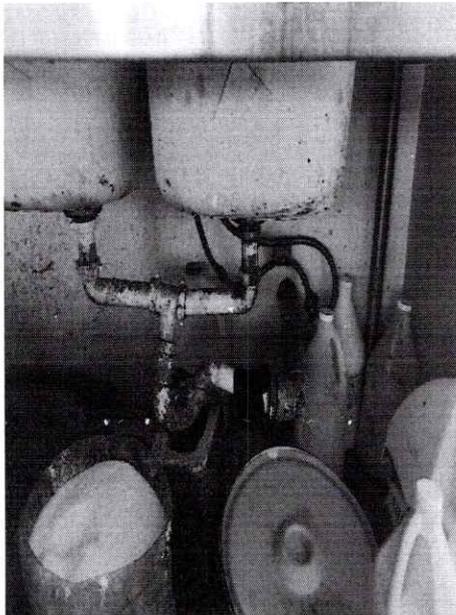
Ilustración 2. Sustituir las tuberías de drenaje del fregadero.

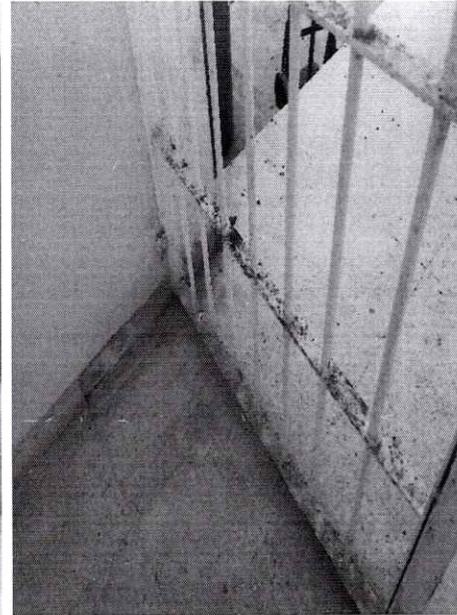
Ilustración 3. Colocación de pintura en hierro.

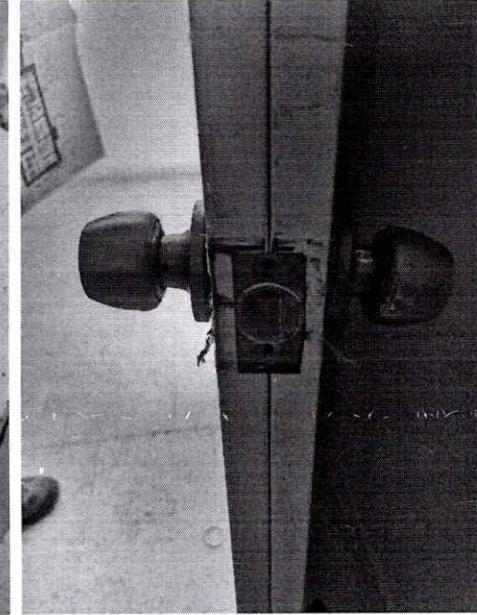
Ilustración 4. Sustituir llavines de puertas.

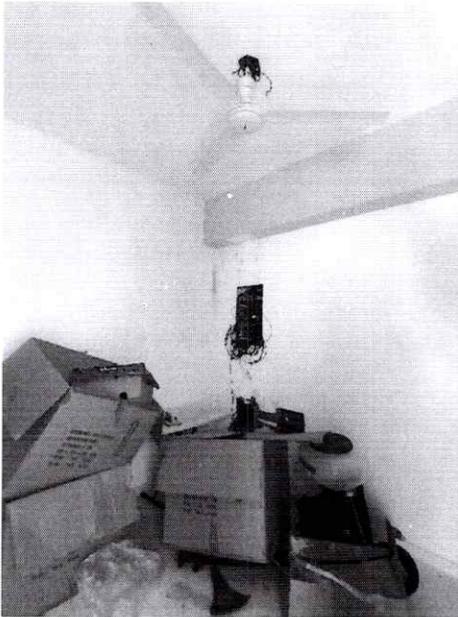
Ilustración 7. Registros eléctricos sin tapas.

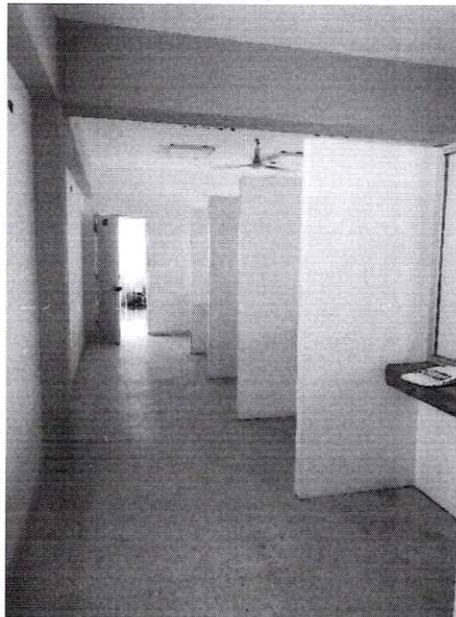
Adicionalmente, han creado un batería de ducha en cada baño con un tropezón de 0.10 cm de altura creando lo que se conoce popularmente como pileta, haciendo las conexiones de las tuberías de agua potable visibles en el interior. Otra área que ha sufrido cambio es lo que anteriormente era el área de visitas, actualmente se construyeron divisiones en sheetrock y cristal con un tope en madera para fines de visita legal.

Ilustración 8. Área legal, anteriormente no estaban estas divisiones.

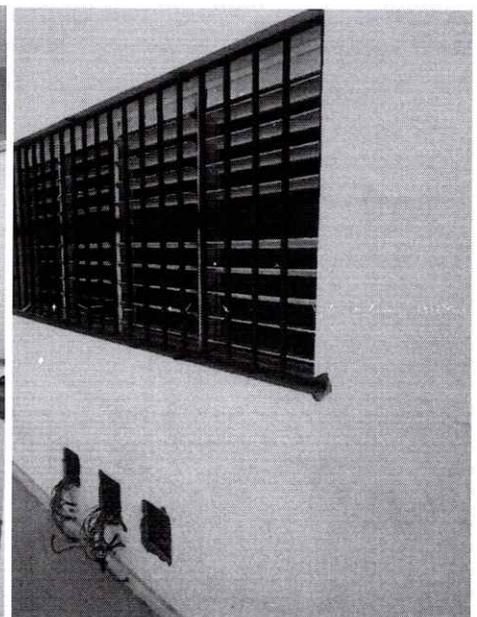
Ilustración 9. Colocación de pintura en hierro.

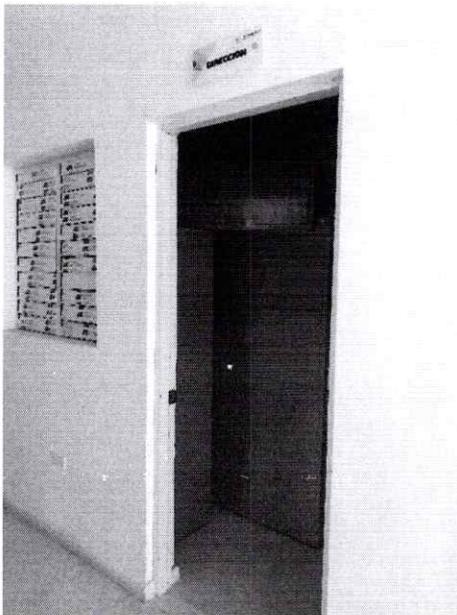
Ilustración 10. Las mayorías de las áreas están siendo ocupada por mobiliarios y equipos del centro.

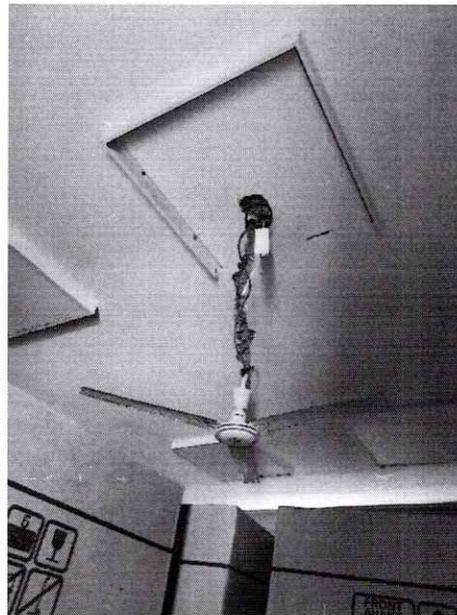
Ilustración 11. Resane en techo por creación de salida de abanico que no estaba realizada.

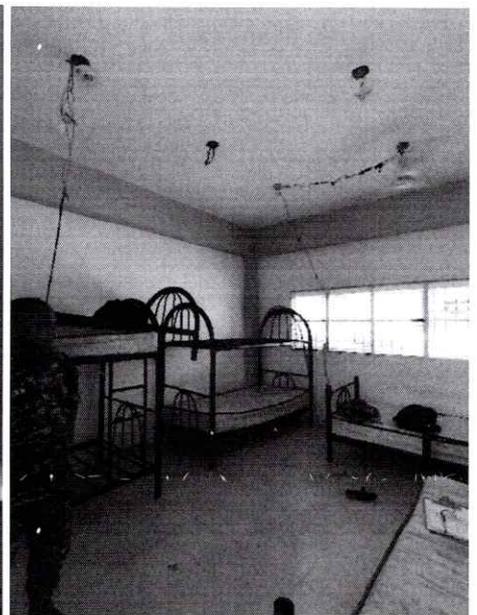
Durante el recorrido por esta edificación los problemas comunes en casi todas las áreas son problemas eléctricos, llavines de las puertas en mal estado, falta de pintura en muros y hierros. La dirección del centro ha tenido que intervenir para poder tener energía eléctrica en ciertas áreas realizando conexiones en registros que están alambrados y dejando el cableado nuevo visible.

Ilustración 12. Instalaciones eléctricas que el centro ha tenido que realizar para tener energía.

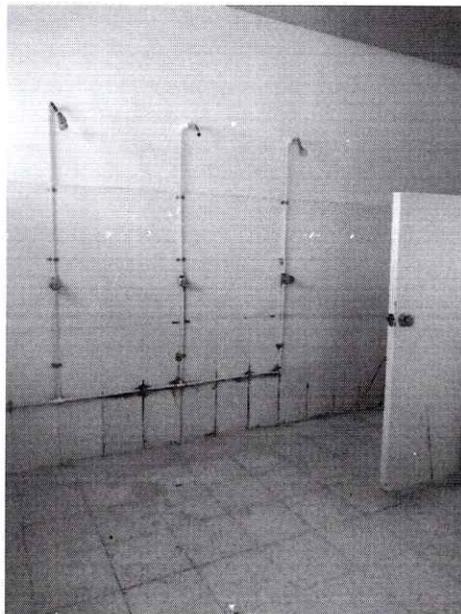
Ilustración 83. Creación de batería de duchas en baños que no tenían como finalidad tener duchas.

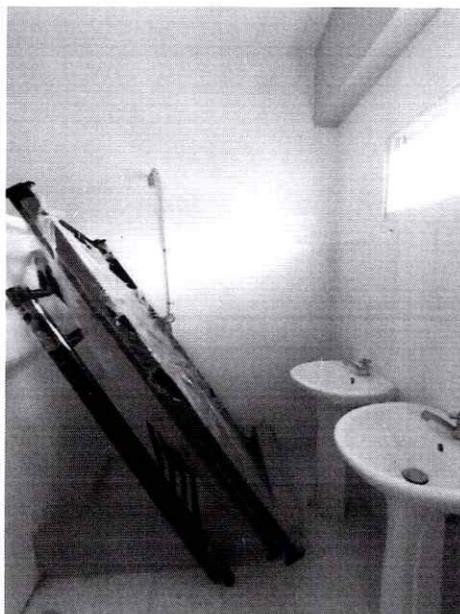
Ilustración 94. Creación de pileta para ducha.

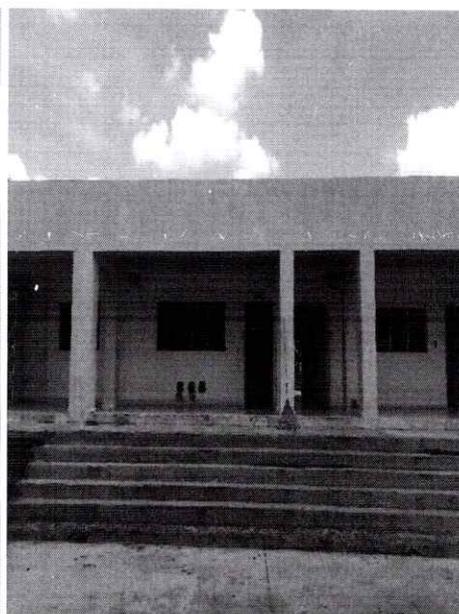
Ilustración 105. Peldaños de escalera deteriorados.

13. Corregir la entrada de agua que hay en la oficina del director.
14. Resane de peldaño para acceder al edificio administrativo en su parte posterior.

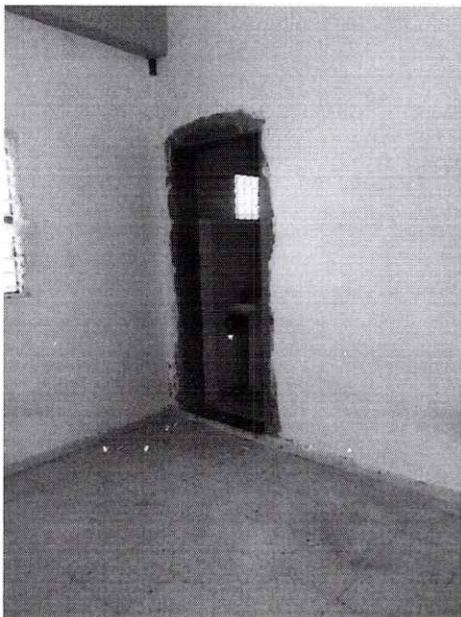
Adicionalmente, uno de los dos salones multiusos fue adecuado para alojar internos, una de las modificaciones que se le realizó fue la apertura de un hueco para tener acceso a un grupo de baño que se encuentran adyacente a este salón. A este baño se le agregaron tres duchas y las instalaciones de agua potable quedaron visible en su

Ilustración 56. Hueco realizado en salón multiuso para tener acceso a los baños ya que esta área la usan de alojamiento.

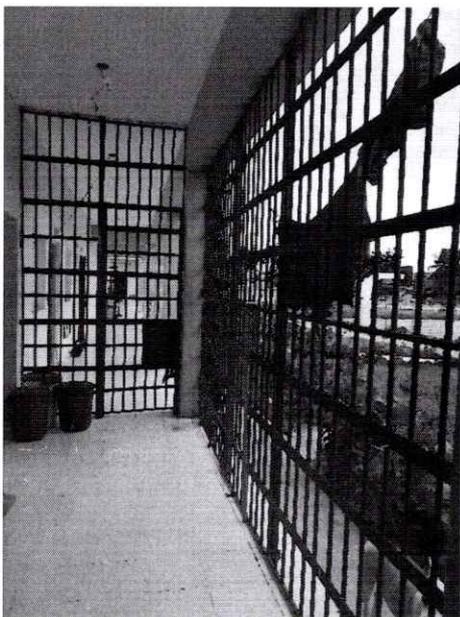
Ilustración 67. Puertas sin pintura anticorrosiva.

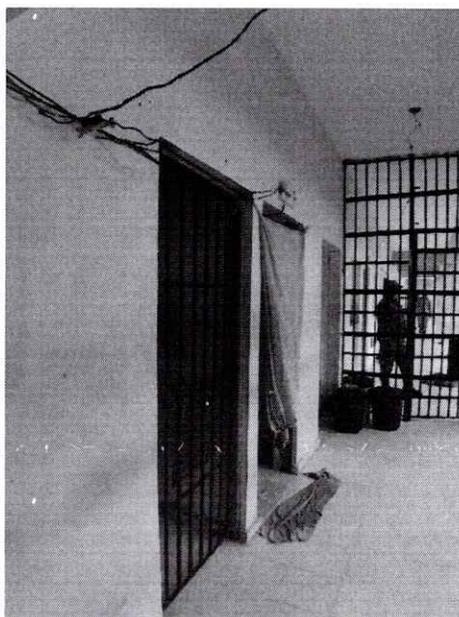
Ilustración 78. Puertas polimetálicas que han sido desmontadas, para colocar puertas en fierros.

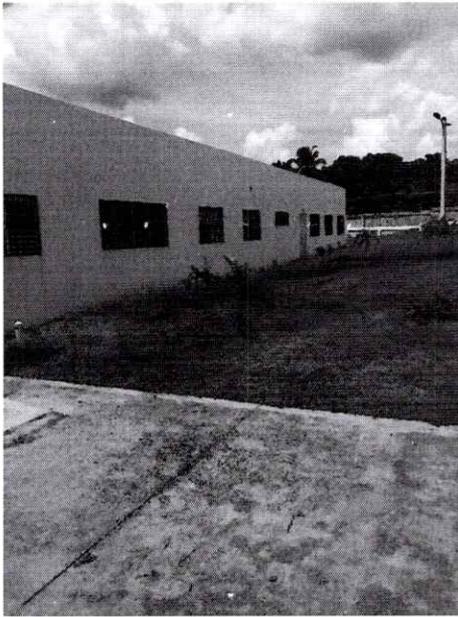
Por último, hay que mencionar que esta edificación al igual que el edificio administrativo también presenta problemas de electricidad, agua (no llega agua suficiente por la problemática de que no tienen un equipo de bombeo), los hierros de las ventanas y puertas están oxidados porque fueron instalado sin colocarle pintura antióxido.

Ilustración 19. Protección de hierro en ventanas oxidadas por ser instalada sin pintura anticorrosiva.

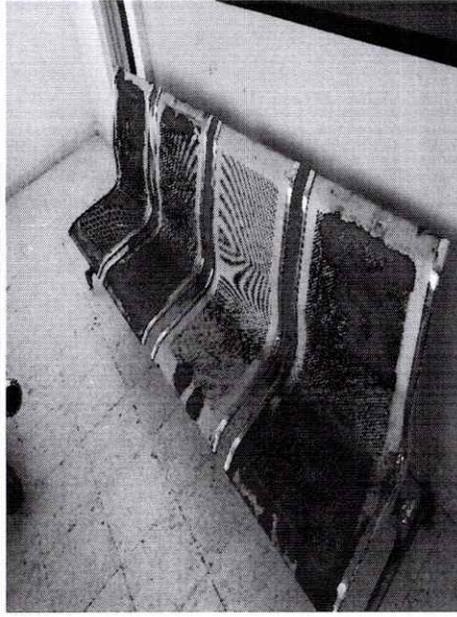
Ilustración 20. bancada en oxidada en el área de recepción.

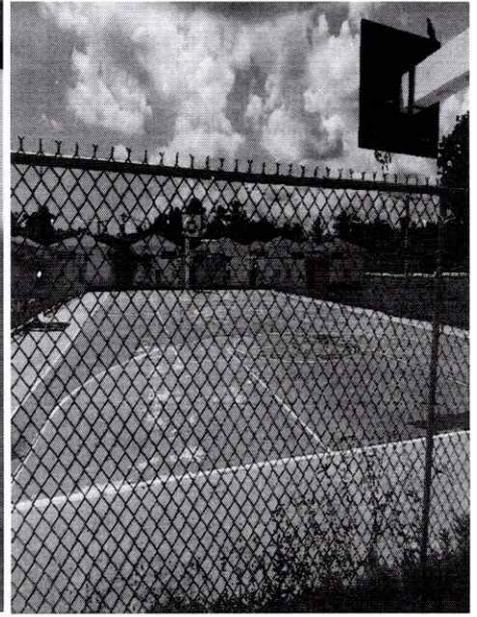
Ilustración 21. Pintura de la cancha desgastada.

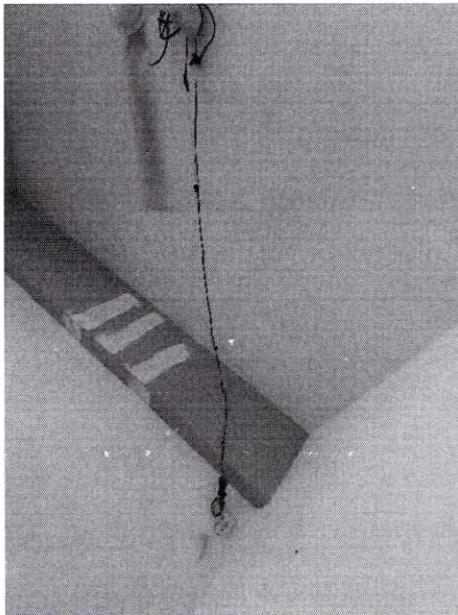
Ilustración 11 Instalación eléctrica de abanico en un registro para camara.

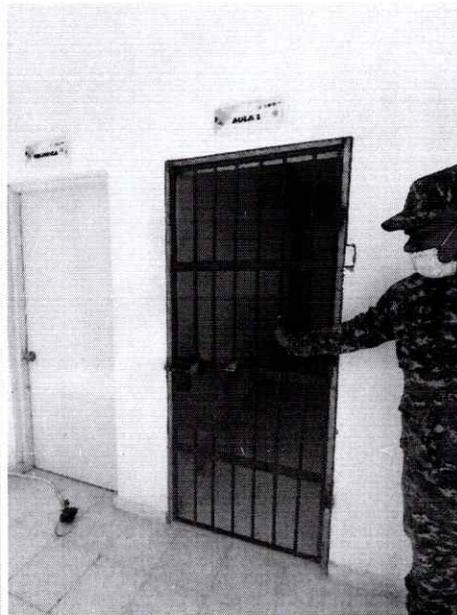
Ilustración 23. Puerta en hierro oxidada.

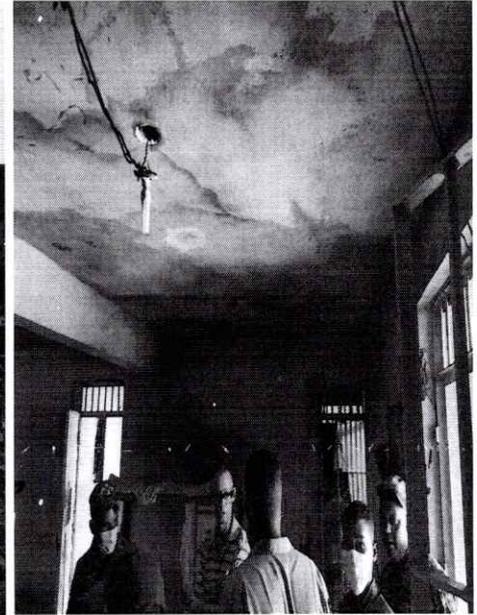
Ilustración 23. Pintura interior en alojamiento #1

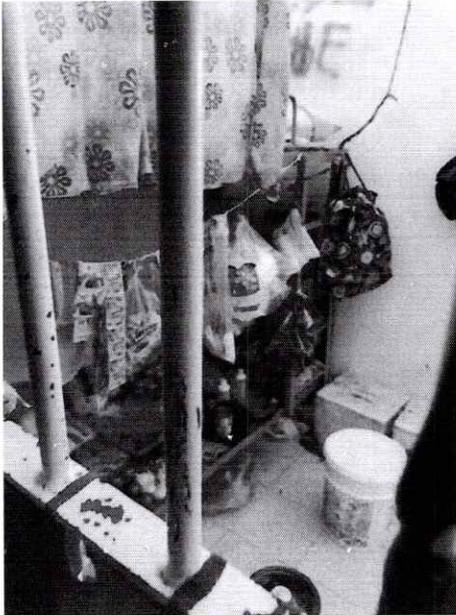
Ilustración 24. Condición interna de las celdas

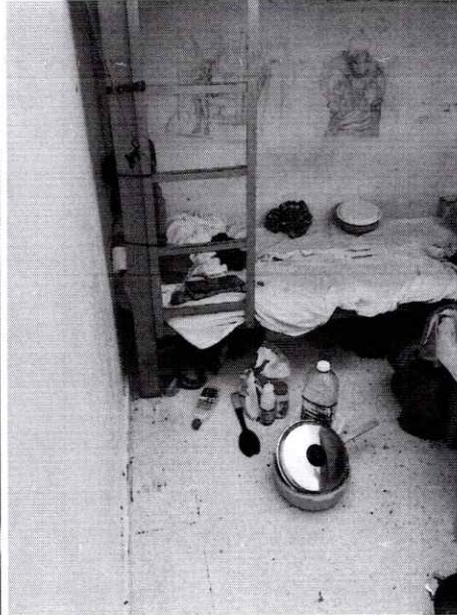
Ilustración 25. Condición interna de la celda

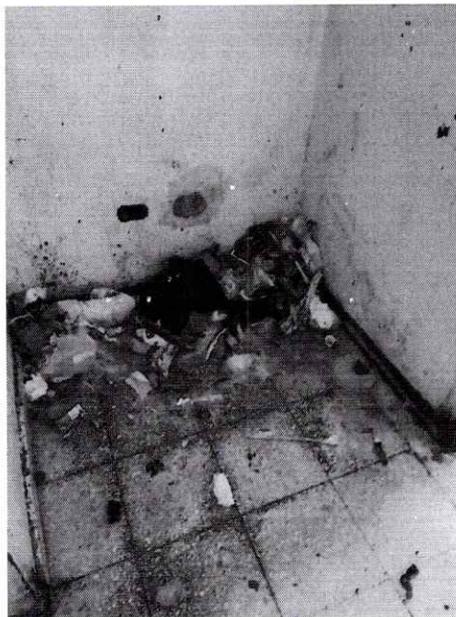
Ilustración 1327. Condición interna de los alojamientos

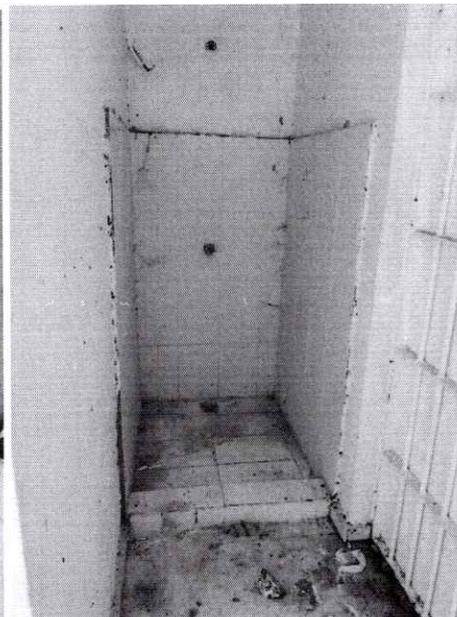
Ilustración 28. Baño fuera de servicio en casa de alojamiento #2

16. Todas las casas necesitan ser rehabilitadas eléctricamente. Ninguna se llegó a terminar de alambrear por completo.
17. Se requieren inodoros nuevos para dos casas.
18. Se requieren la construcción de lavamanos.
19. Se requiere el remozamiento de las duchas.
20. Debido a un motín donde se incendiaron varios colchones de cama el alojamiento 01 necesita pintura interior en muros y techos, por completo.
21. Las puertas y ventanas en hierro necesitan ser reforzadas en la soldadura y pintadas por el deterioro.
22. Los registros exteriores necesitan limpieza, se encuentran obstruidos.
23. La presión y suministro de agua en los alojamientos es deficiente.

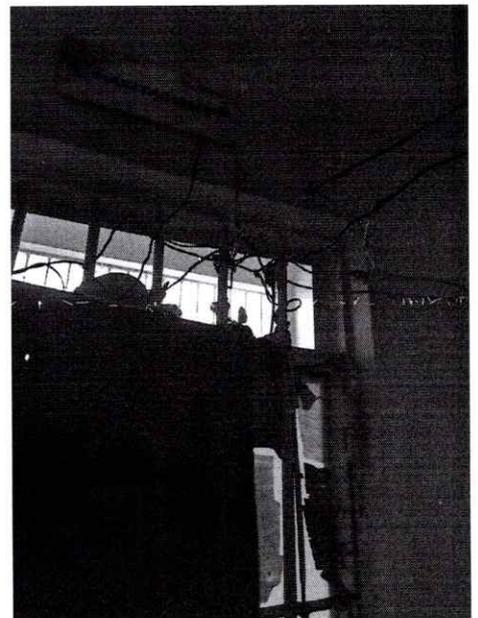
Ilustración 1229. La mayoría de las instalaciones eléctricas en los alojamientos se encuentra en esta condiciones.
