***Dirección General Administrativa  
Departamento de Ingeniería y Arquitectura***

Asunto: Remisión de Informe del CAIPACLP Batey Bienvenido.

### INFORME

- 1- Destacamento Bella Colina, Santo Domingo Oeste.
- 2- CAIPACLP Batey Bienvenido, Santo Domingo Oeste.

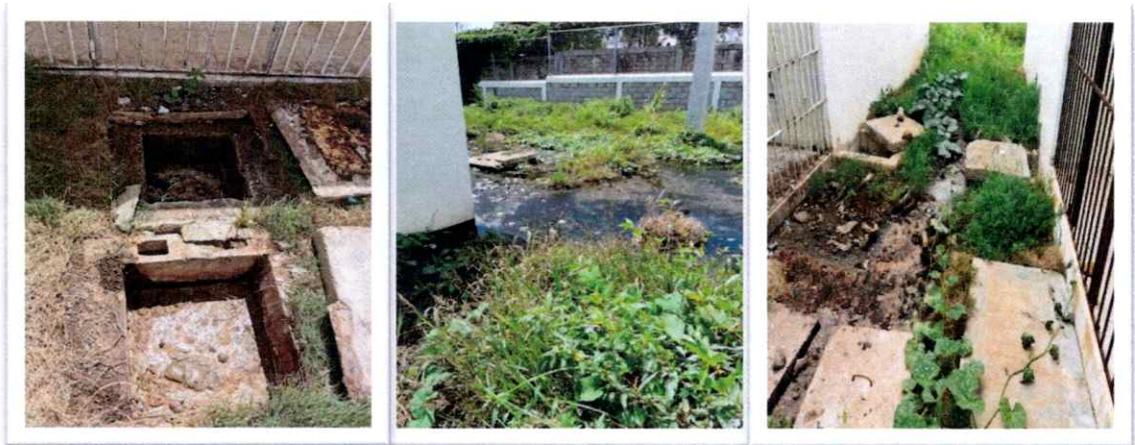
La planta de tratamiento de aguas residuales PTAR está completamente llena, rebosándose fuera de la cámara, encontrando en la superficie los desechos. Esto tiene todo el terreno circundante como una laguna pantanosa, con olor desagradable y criaderos de mosquitos.

Actualmente este centro alberga una población de internos de aproximadamente 4 veces mayor a la población considerada en su diseño (72), Por lo que la capacidad de las cámaras sépticas no es suficiente para tratar dicho flujo o infiltrar dicha cantidad de agua residual producida.

*1-Registros obstruidos*

*2-Inundación del patio por  
aguas*

*3-Rebose de los registros por  
obstrucciones en la red.*

- 1- Inspeccionar las condiciones actuales del filtrante existente, para confirmar si el rebose de la PTAR se debe a baja capacidad de infiltración del terreno o a obstrucciones del filtrante.

- 2- Limpiar y dar mantenimiento a toda la red de drenaje, registros sanitarios y trampa de grasa.
- 3- Construir dos plantas de tratamientos y nuevos pozos filtrantes para poder dividir la carga de materia orgánica en dos partes.

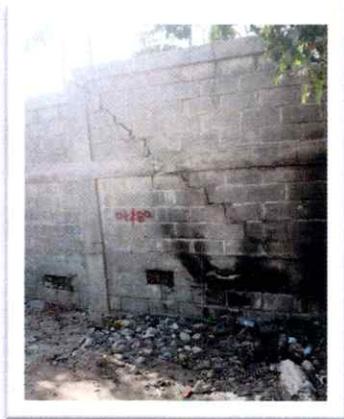
*Verja exterior*

Gran parte de la verja perimetral del centro se encuentra sin alambre trinchera y cubierta de hiedra y malezas, como también el careteo exterior está totalmente obstruido por maleza y con terreno irregular que no se puede realizar un circuito de seguridad en el recinto.

De igual manera, existe un tramo de la verja colapsado y necesita su reconstrucción con urgencia. Las lámparas exteriores en un 90% no están funcionando lo que hace que la vigilancia nocturna sea insegura. La red exterior de agua residual está colapsada, apreciándose en el exterior las aguas servidas de la cocina, edificios administrativos y alojamientos de internos en todo el terreno.

- 1- Demoler tramo de verja que se está cayendo para reconstruirlo, colocar alambre trinchera en aquellas zonas que no tiene.
- 2- Construir nuevas zapatas, vigas y columnas del contrafuerte.
- 3- Construir muros y malla ciclónica en las áreas indicadas.
- 4- Pañete y pintura en general.

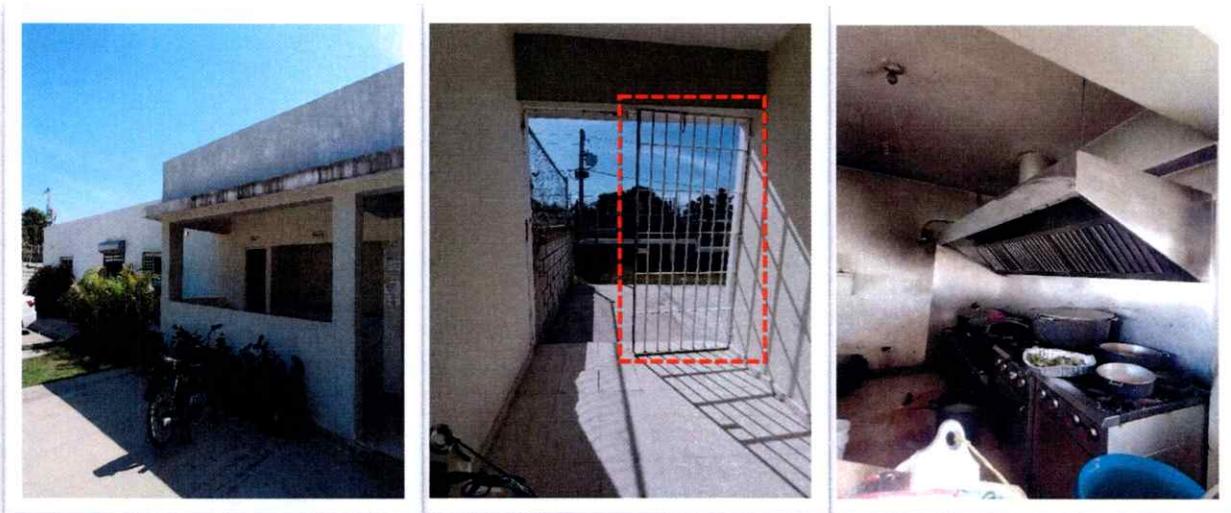
En el área de la cocina, el sistema de drenaje sanitario del fregadero presenta fuga de agua y esta cae en su parte inferior haciendo que el piso se mantenga mojado cada vez que este es utilizado. La campana de extracción nunca ha funcionado causando la concentración de humo y grasa en muros y techos.

- 1- Pintar todas las áreas tanto interior como exterior.
- 2- Sustituir todos los llavines de las puertas, las mayorías no tienen llaves y/o están rotos.
- 3- Sustituir la campana de extracción de grasa en la cocina.
- 4- Cerrar huecos en las áreas señaladas.

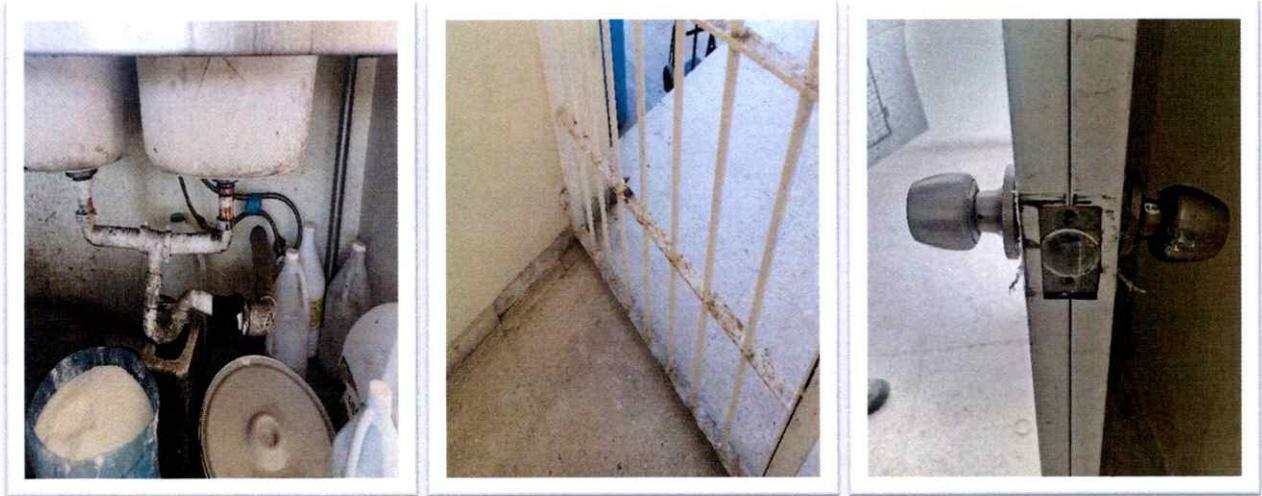
Por otra parte, las mayorías de las áreas están siendo utilizadas como almacén en lugar de tener su función correspondiente, los baños están sin agua, para abastecerse tienen un tanque plástico de 55 gls que lo llenan con una manguera flexible y con esta agua almacenada es que utilizan los equipos.

- 7- Corregir la entrada de agua que hay en la oficina del director.
- 8- Instalar tinacos.
- 9- Reemplazar aparatos sanitarios donde se necesite, remozar las duchas e instalar lavamanos.

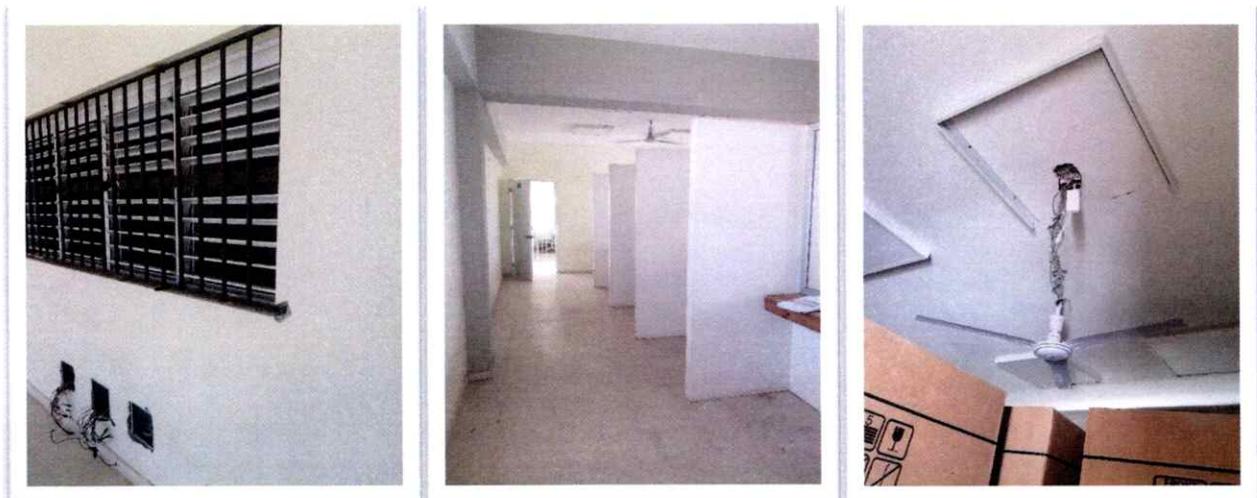
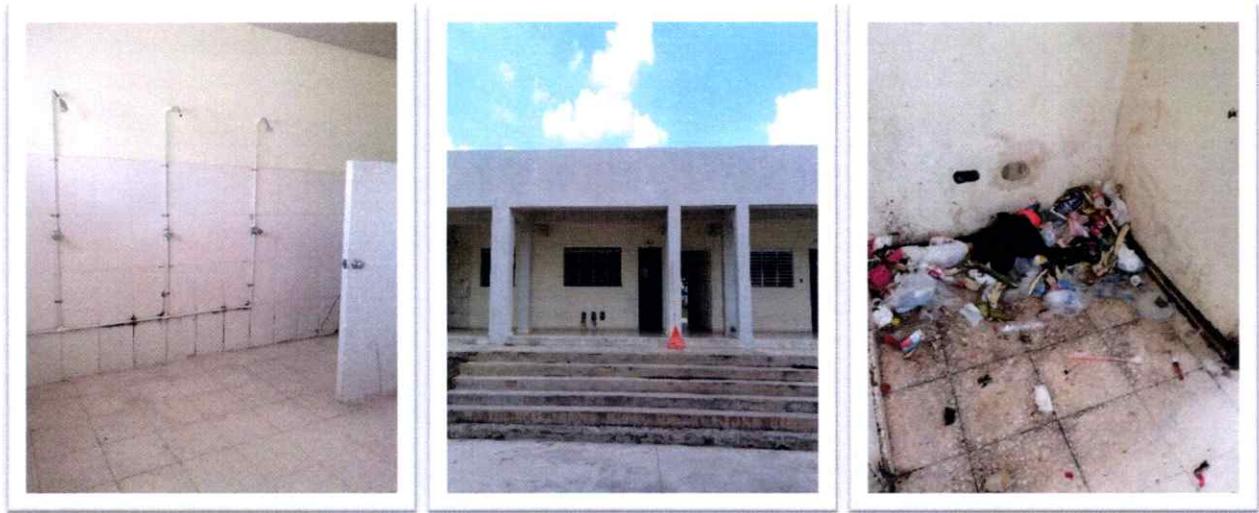
Adicionalmente, han creado un batería de ducha en cada baño con una diferencia de altura con relación al nivel de piso (tropezón) de 0.10 cm de altura creando lo que se conoce popularmente como pileta, haciendo las conexiones de las tuberías de agua potable visibles en el interior. Otra área que ha sufrido cambio es lo que anteriormente era el área de visitas, actualmente se construyeron divisiones en sheetrock y cristal con un tope en madera para fines de visita legal.
