**NUEVO CENTRO PREVENTIVO DE SAN LUIS.**

## Detalles Estructurales Torre De Vigilancia

PROCURADURIA GENERAL DE  
LA REPUBLICA DOMINICANA

OCTUBRE 2018

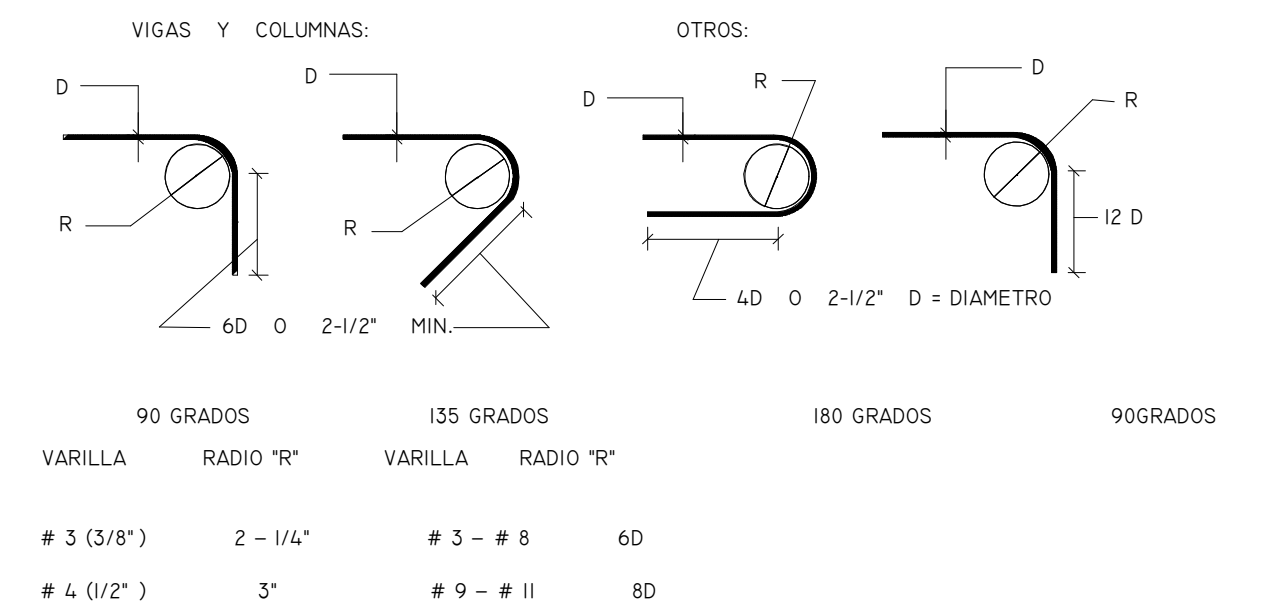
DETALLES DE DOBLECES DE ARMADURA ESTRIBOS:

LOS GANCHOS Y DOBLES DE LAS ARMADURAS SE HARAN SEGUN LAS ESPECIFICACIONES DEL CODIGO ACI - 83 Y DE LOS REQUISITOS DE LAS NORMAS DE LA D.G.N.R.S.
