CPL- LA VICTORIA

PROYECTO: Remodelación comedor de internos, área servicio comida, baño internos, baño empleados cocina y área de transición.

PLANOS: ARQUITECTONICOS CÓDIGO: AR-02

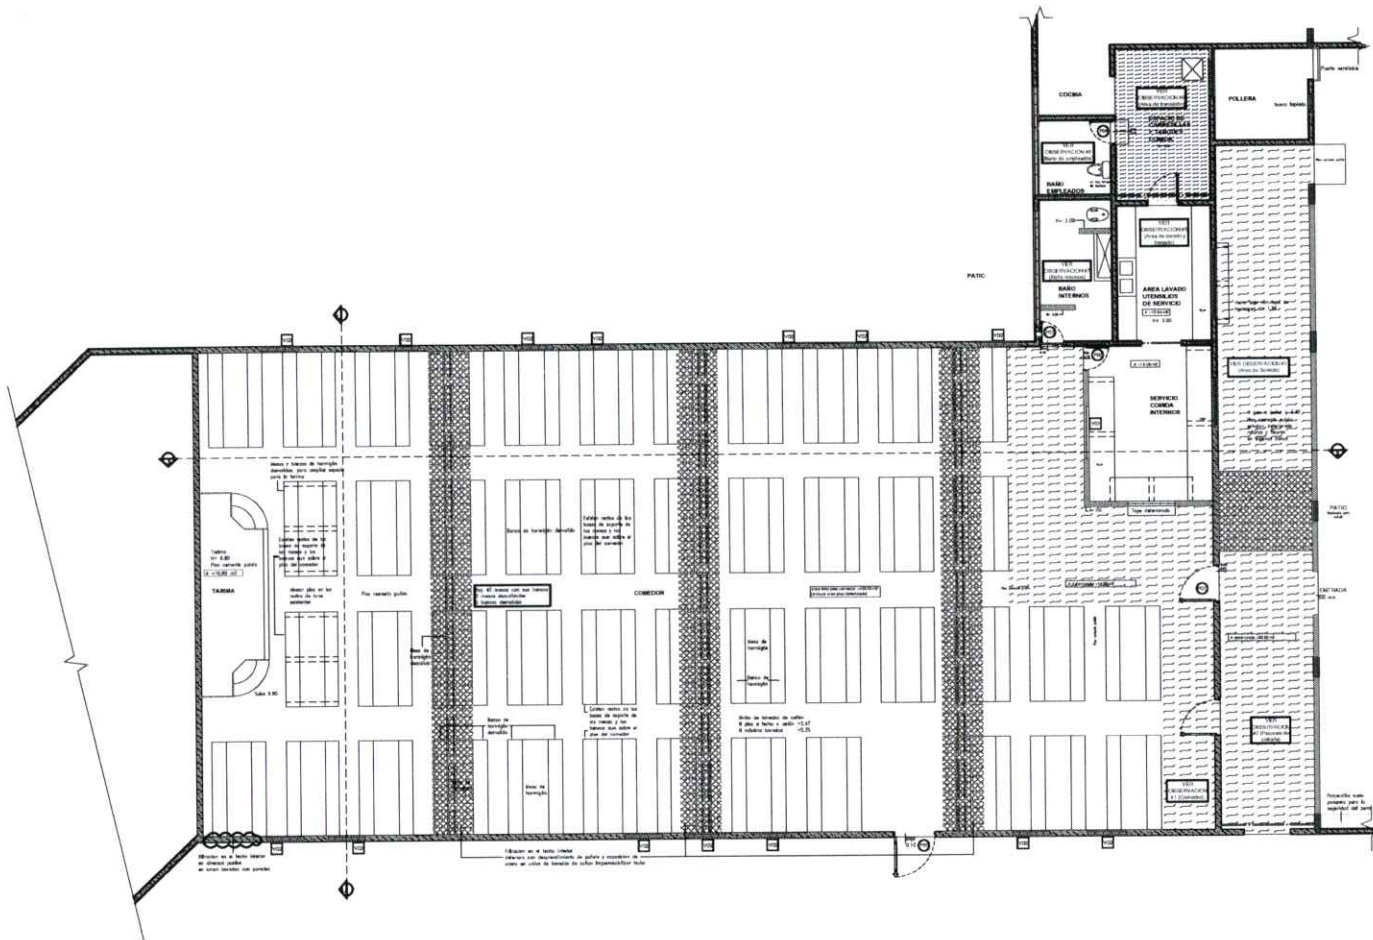
LISTA DE OBSERVACIONES Y AREA A ATENDER

1. Área de Servicio
 - 1.1. Limpieza y mantenimiento de la cocina, área de servicio y área de preparación de alimentos.
 - 1.2. Mantenimiento de los equipos de cocina, área de servicio y área de preparación de alimentos.

2. Área de Comedor
 - 2.1. Limpieza y mantenimiento de la sala de comedor, área de servicio y área de preparación de alimentos.
 - 2.2. Mantenimiento de los equipos de cocina, área de servicio y área de preparación de alimentos.

3. Área de Baño
 - 3.1. Limpieza y mantenimiento de los baños, área de servicio y área de preparación de alimentos.
 - 3.2. Mantenimiento de los equipos de cocina, área de servicio y área de preparación de alimentos.

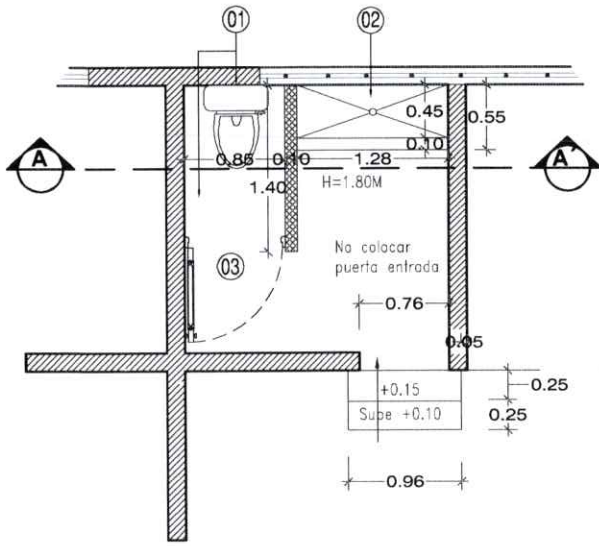
PLANTA PLANA ARO DE TRABAJO BAÑOS, COMEDOR CPL LA VICTORIA
ESCALA: 1/20

- 01- Eliminar bañeta de inodoro existente reemplazar con nuevo inodoro con fonque con faja asegurada con 2 planchuelas de 1" x 1/2" para evitar cretado y fugas con tornillos con rosca y soldadura, se cubrirá la posición del inodoro o se mueva según remediación.

- 02- Construir nuevo orinal tipo pileta (H=0.50, Anx0.45, L=1.28) con zaboleta y pendiente hacia el canto con desagüe con rejilla plástica cuadrada) terminación en cemento pulido y pintura epóxica, colocar 2 llaves de chorro (Asnpt=0.60) sobre la pileta para lavado de manos y limpieza del baño.

- 03- Colocar puerta madera tipo subleite inodoro, Asnpt=0.50 H puerta=1.00 A=0.85
- Pintura impermeabilizante (caña) en el baño de terminada para las paredes, techo inferior semigrasa blanca 600 y pintura epóxica industrial para piso y estaciones color gris.

- Reemplazar piso con zaboleta perimetral, eliminación tuberías existentes, colocación nuevas tuberías.
- Demolición escudo y muro blocks (H=0.20) existente construir 3 escudinas (A total=0.50, L=0.80) 2 de 0.15 de contrahuello y el último de 0.10, hueco de 0.25 en los 2 primeros y el último en el piso del baño estas escudinas sobresalen 0.10 a cada lado del hueco de entrada.

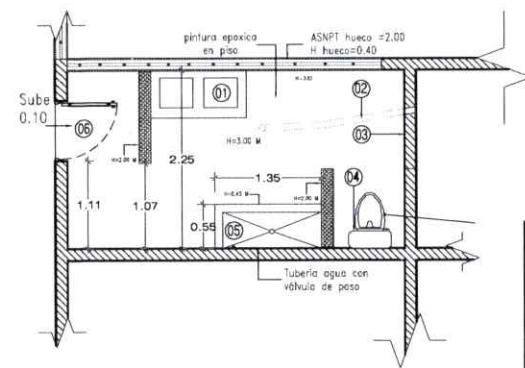
PLANTA PLANA ARO DE TRABAJO BAÑOS, COMEDOR CPL LA VICTORIA
ESCALA: 1/20

- 01- Colocar lavadero doble para uso de lavamanos instalar tuberías de agua y de drenaje en pared conexión a los sistemas existentes.
- 02- reparar y tapar piso con línea de drenaje expuesto, colocar rejilla metálica cuadrada, destapar tuberías tapadas.

- 03- pañetar pared que esto con blocks visto y nivelar con pared existente.
- 04- eliminar placa furca existente reemplazar con nuevo inodoro con fonque con faja asegurada con 2 planchuelas de 1" x 1/2" x 0.60 de ancho con tornillos con rosca y soldadura.

- 05- corregir zaboleta y pendiente hacia el canto con desagüe con rejilla plástica cuadrada) terminación en cemento pulido y pintura epóxica se colocarán 2 llaves de chorro (Asnpt=0.60) sobre la pileta para lavado de manos luego de uso como orinal y para limpieza del baño tapadas.

- 6- Reemplazar puerta existente por baño avanzado puerta=2.08X0.76
Puerta de barrotes #3/4" cada 0.10 mts.
colocar perforación doble

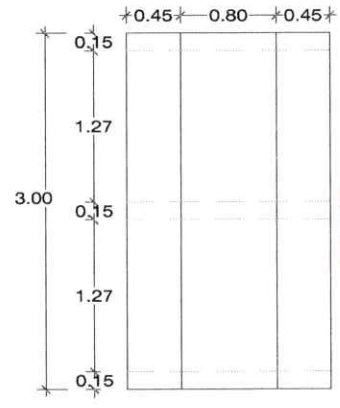
PLANTA PLANTA DIMENSIONADA MESA Y BANCO
ESCALA: 1/125

NOTA: Mesas y bancos de hormigón, vaciado terminación en cemento pulido, bordes y cantos biselados, pintar bases y bordes en pintura de aceite, reparar bases de bancos y de mesas con roturas y desprendimientos de hormigón, eliminar restos de bases huérfanas y nivelar hasta el piso
