PROYECTO:

Remozamiento de local para apertura de nueva Unidad de Atención Integral a Víctimas De Violencia de Genero, Intra-familiar y Delitos Sexuales (UAV-GIDS) en El Seybo

(UAV-GIDS) EL SEYBO

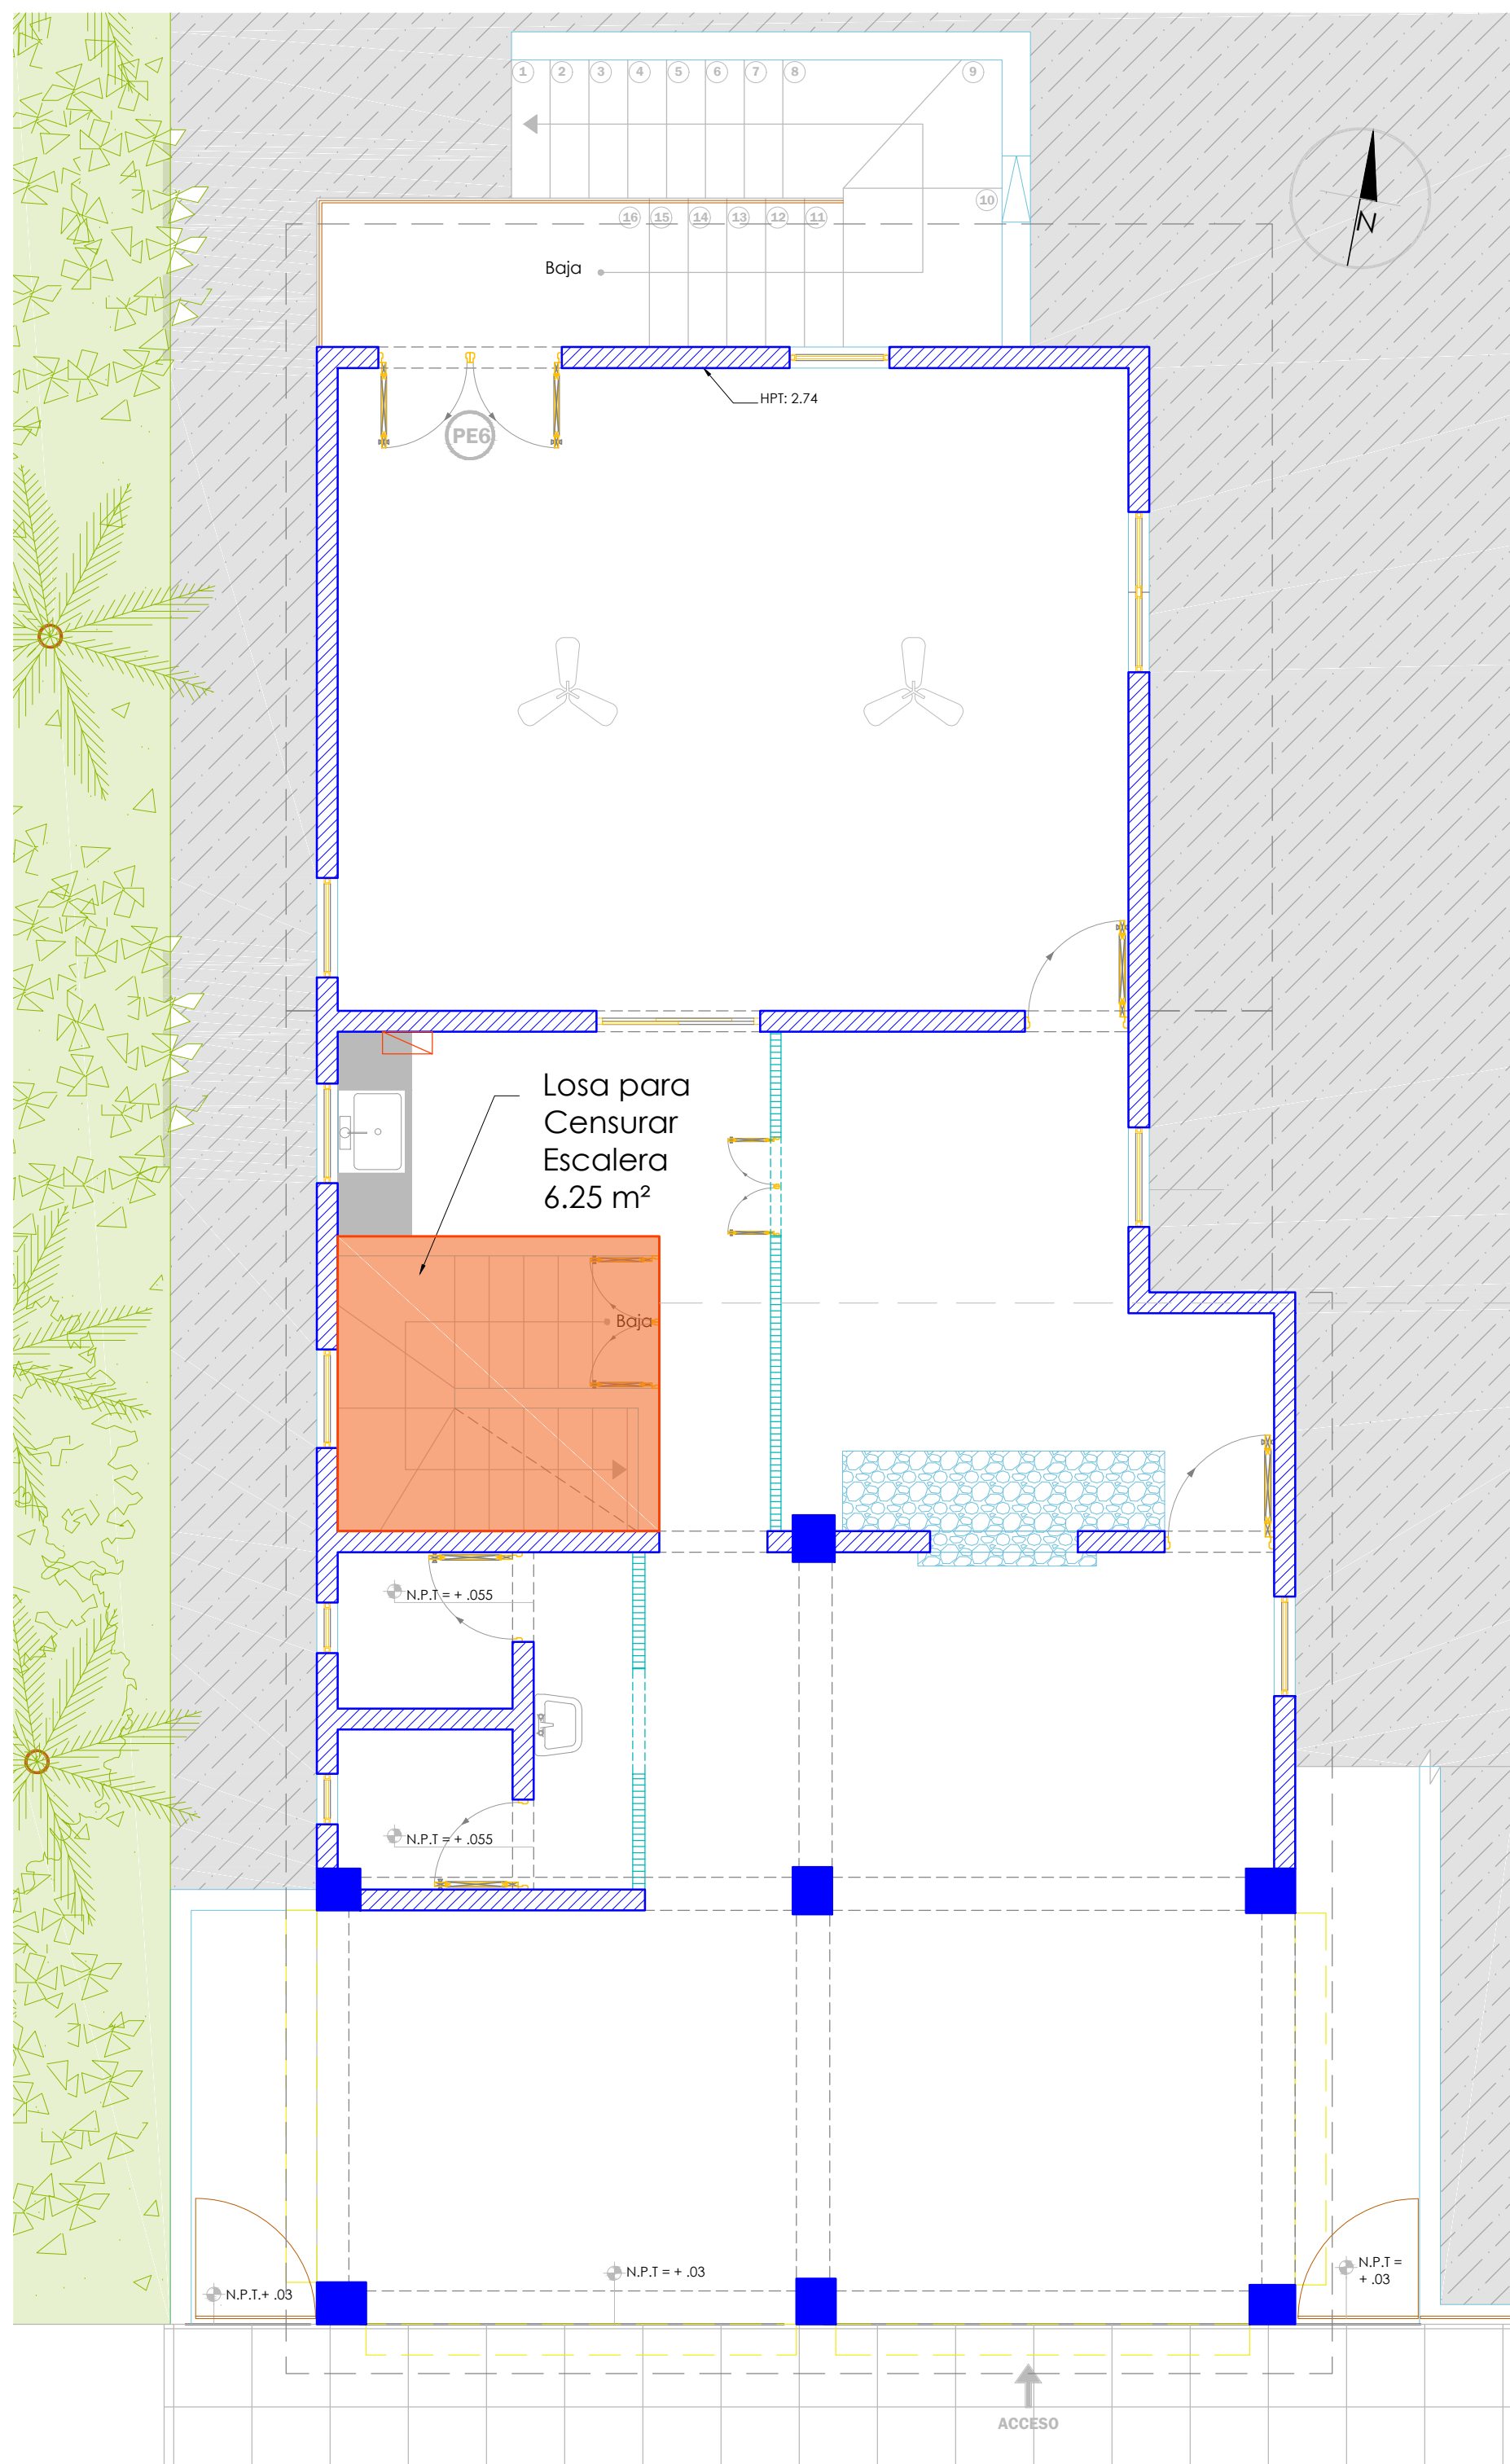
PLANO PARA LOZA EN ESCALERA  
Esc. 1:50

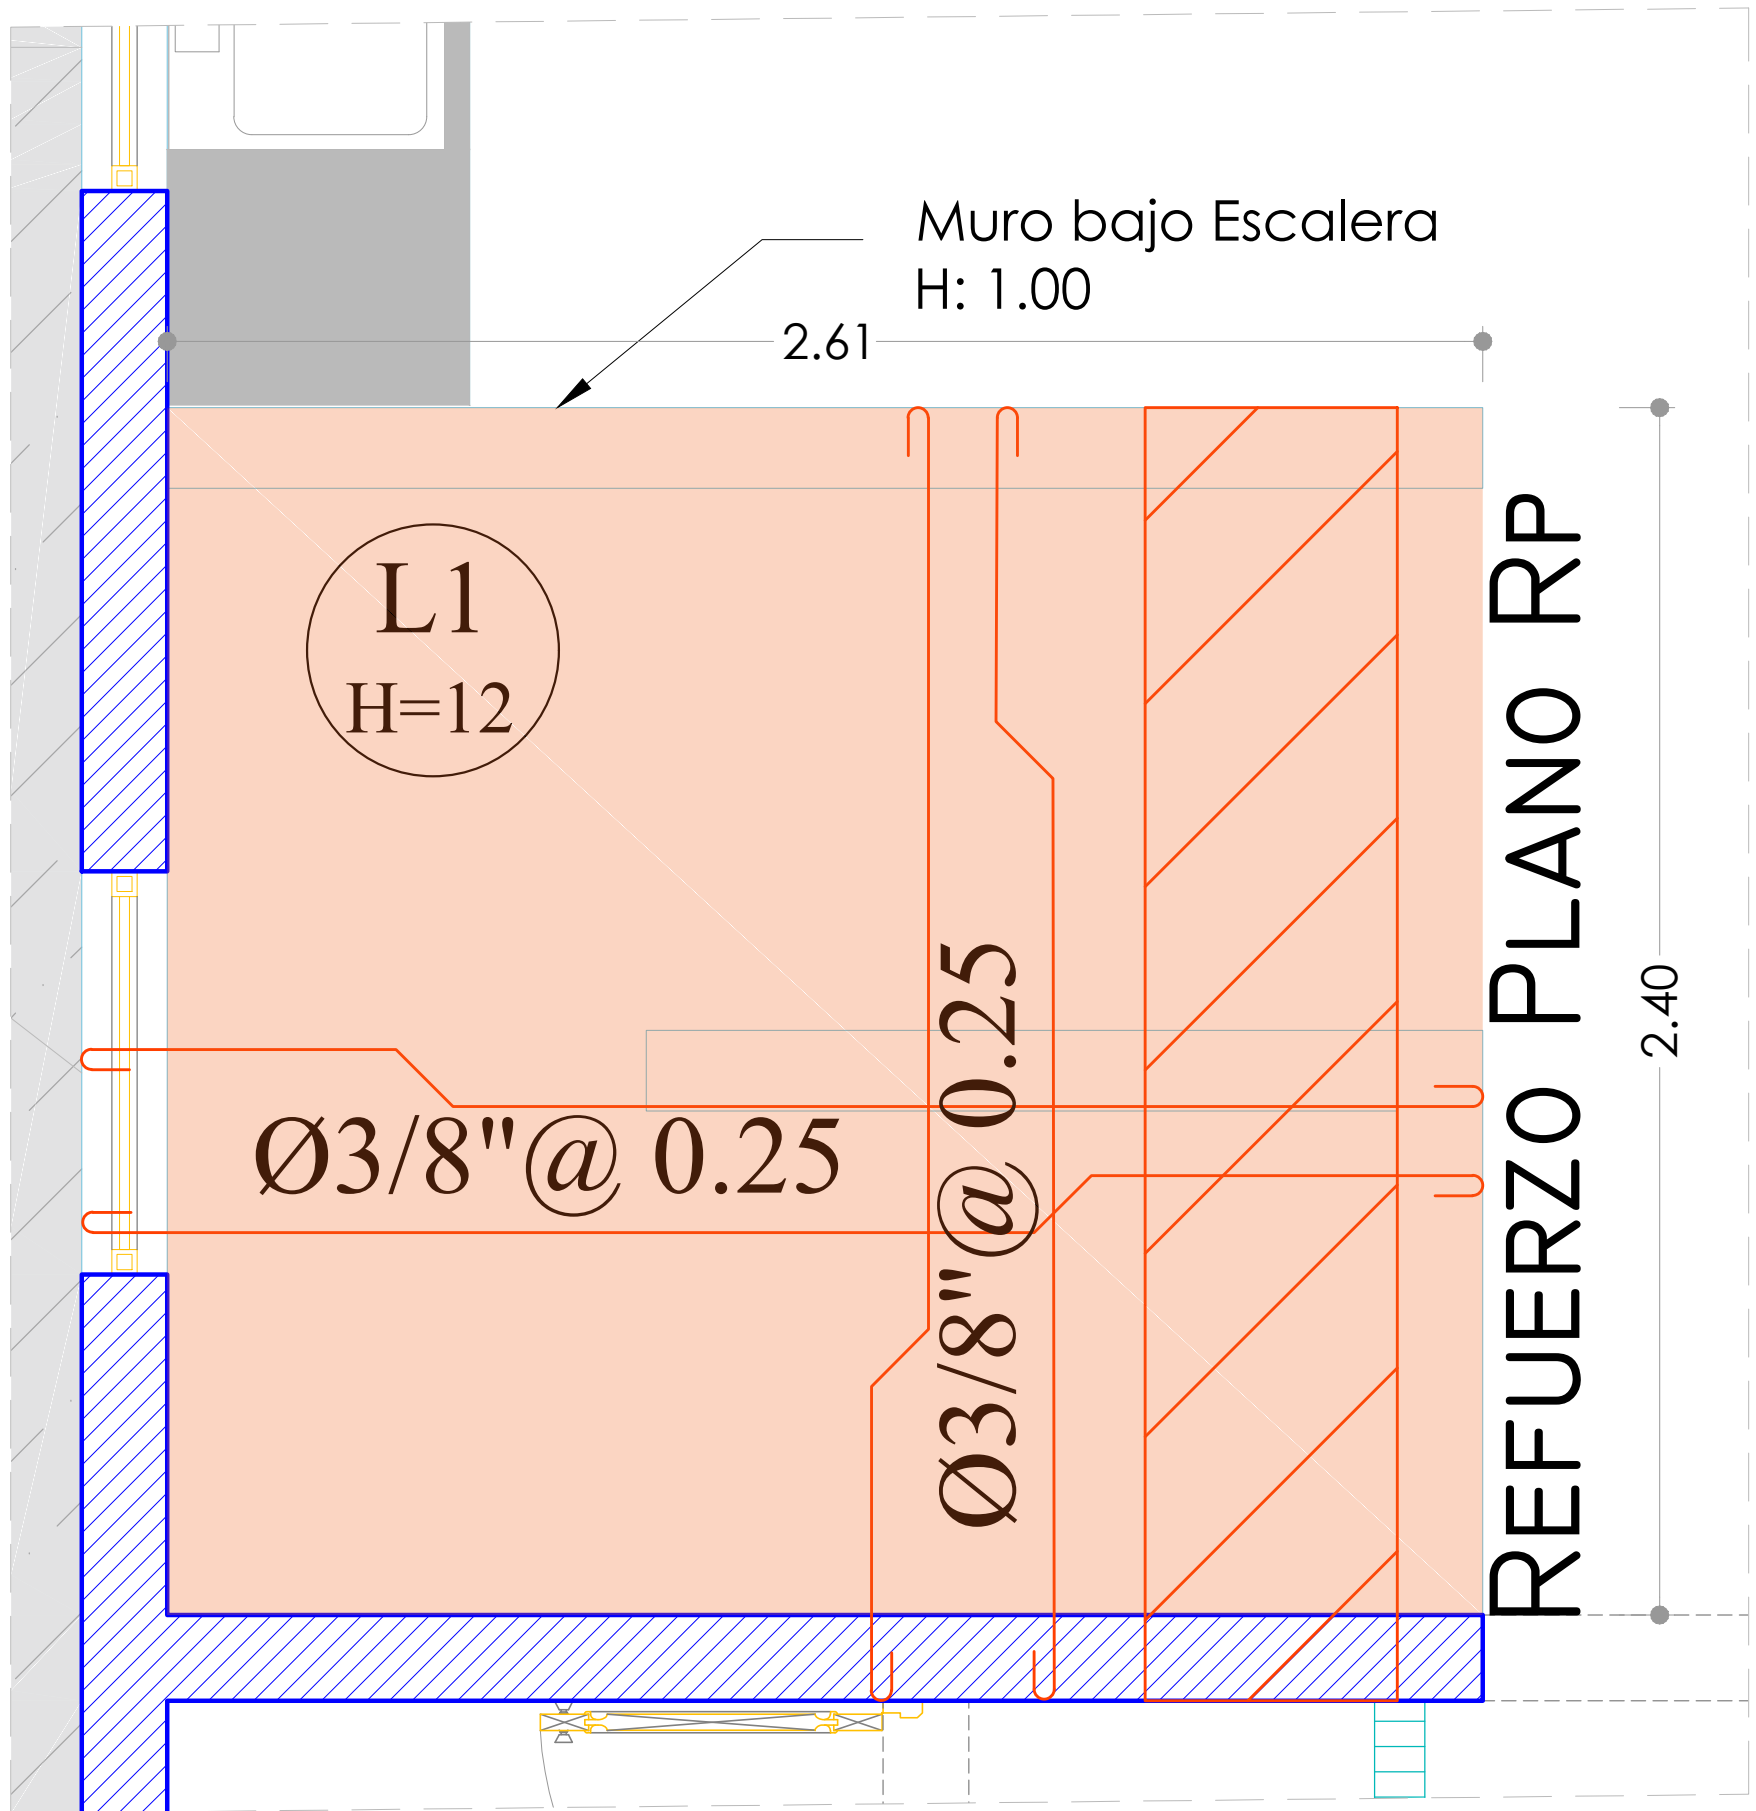
DETALLE ESTRUCTURAL DE LOZA  
Esc. 1:15

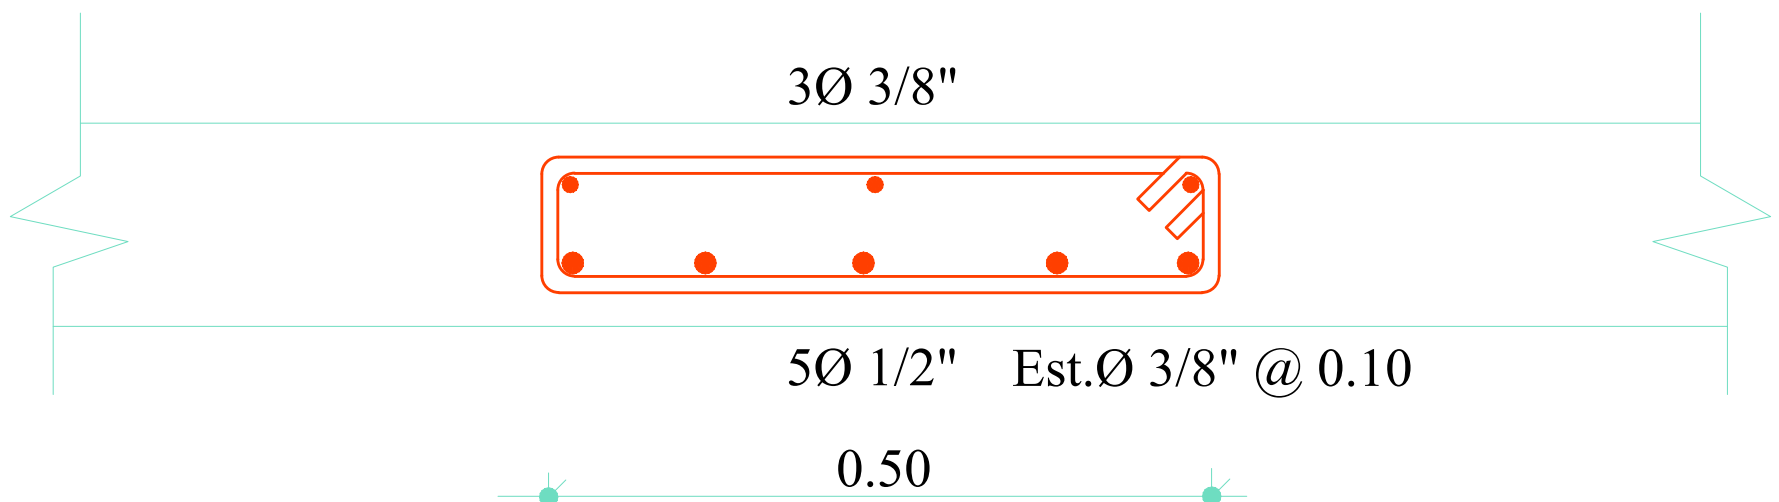
DETALLE DE REFUERZO PLANO
